## Før og etter - vinduer 2

De andre vinduene i samme rom som "Før og etter - vinduer 1". Arbeid utført sommeren 2012.

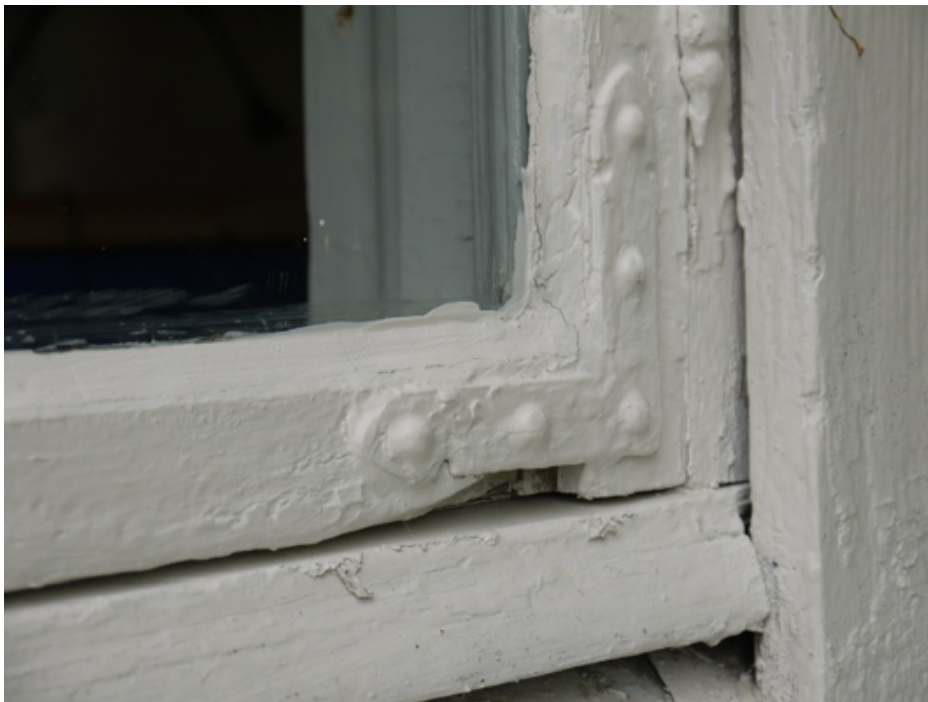
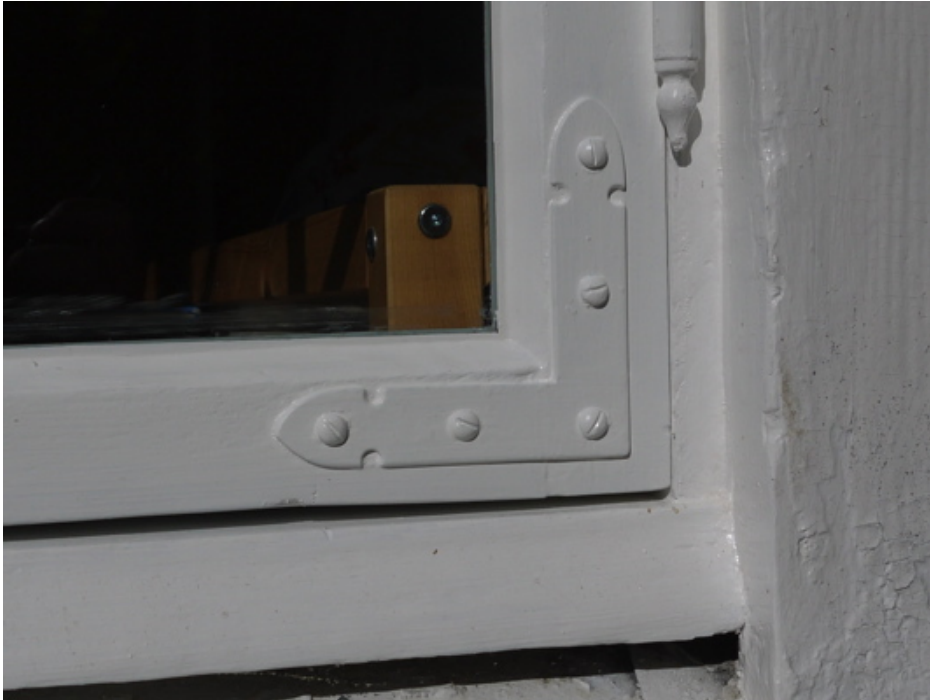
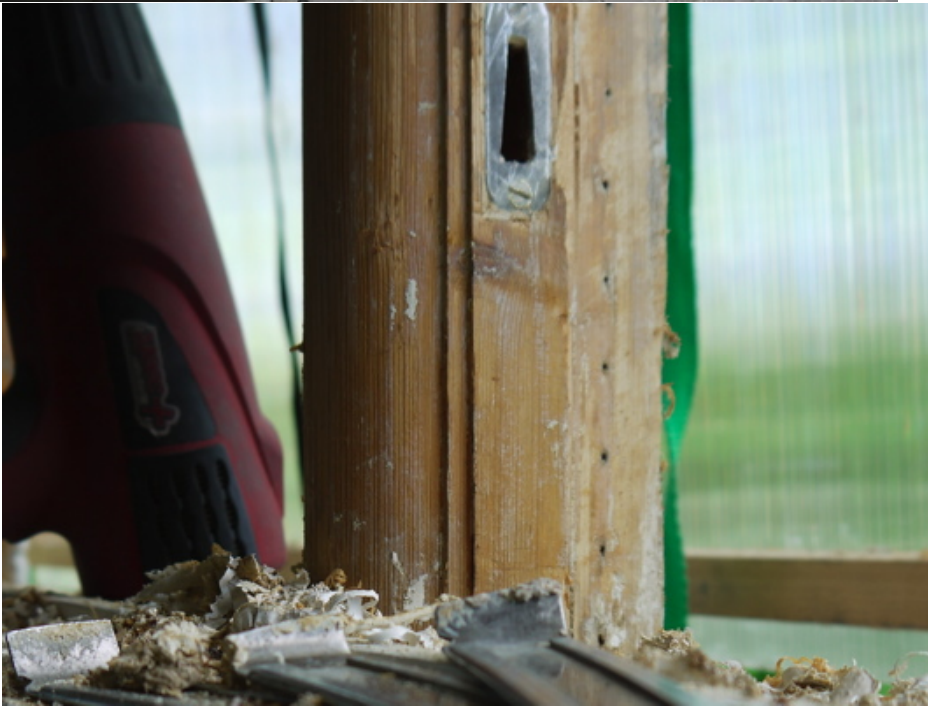
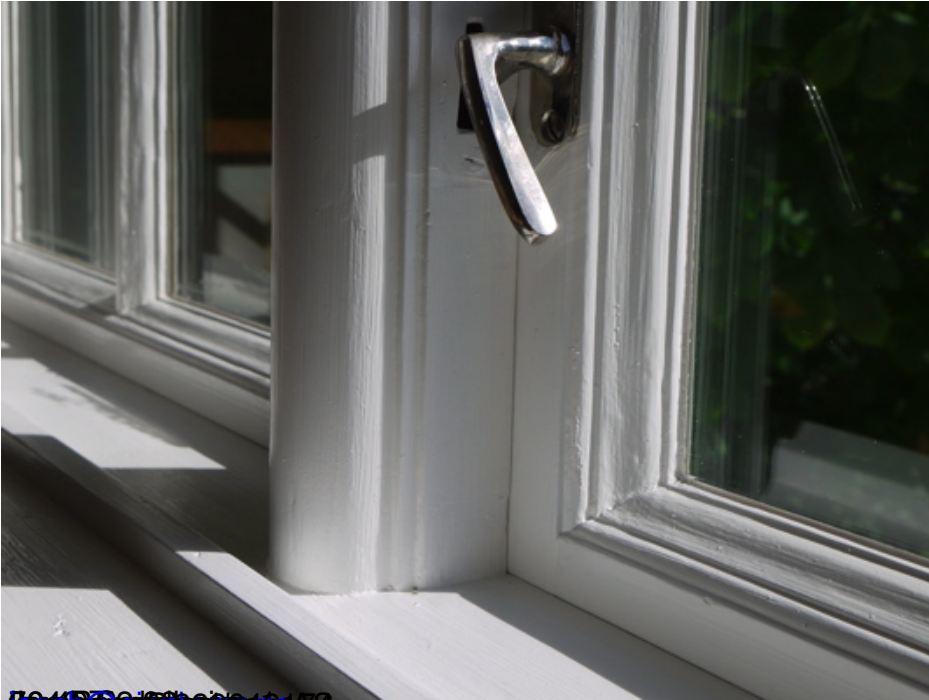
Tjukke lag med maling er fjernet og erstatta med tynne lag ekte linoljemaling. Jeg brukte Allbäck vit linoljemaling her også. Denne gangen har jeg blandet i 30% Allbäck zinkvit linoljemaling som forsikring mot svertesopp, og toppstrøket har 5% linoljelakk fra Ottosen. Det siste skal gi en mer varig glans. Vi får se ...

Med alminnelig vedlikehold vil vinduene vare i 100 år til, minst!
